# Capítulo 1.2

## **Cambio de uso de suelo y riesgo de inundación en el acuífero Toluquilla**

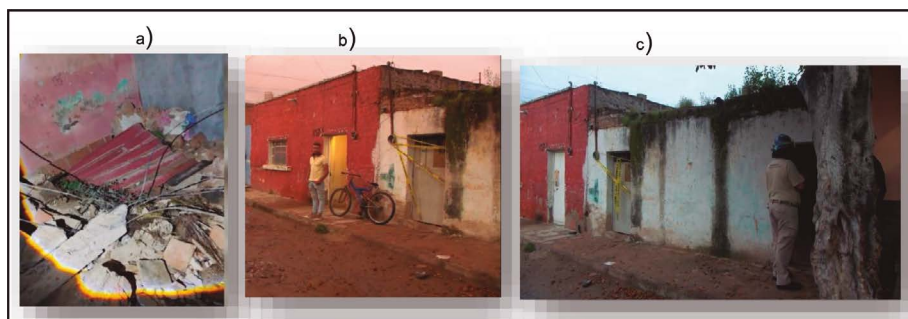
**Figura 3**

*En a) Colapso de una vivienda habitada por reblandecimiento de bóveda, y visibilidad de humedad en las viviendas. En b) y c) Condiciones de la calle en temporal de lluvias y evidencia de humedad en las viviendas al momento del colapso*

La Colonia Ojo de Agua es una de las localidades consideradas como punto de muy alto riesgo de inundación, donde se registran entre 10 y 30 eventos, siendo esta una de las categorías más altas (Georiesgos, 2024). Aunado a ello, se identifican problemas estructurales en las viviendas, como son: bajo nivel de las construcciones con respecto a las vialidades y cuerpos de agua, así como visible presencia de humedad. Esto último ocasionó en 2024 el colapso de una bóveda de una casa habitada (Figura 3).

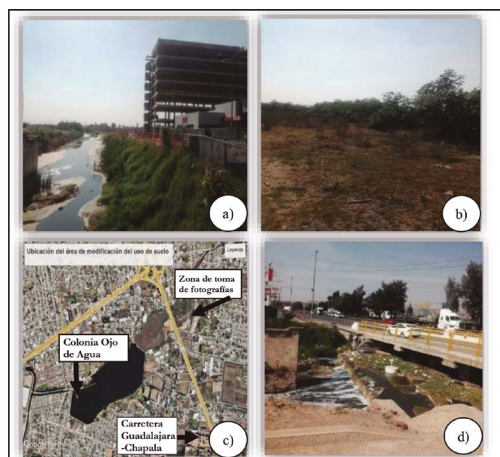
**Figura 5**

*Características de la zona de estudio sobre la Guadalajara-Chapala, en la intersección y segmentación de los tres cuerpos de agua.*

*Nota:* En a) Canal-residuo de lo que anteriormente era el humedal La Ladrillera, a la derecha, construcción de complejo departamental, a la izquierda abajo, muralla divisoria de los municipios de El Salto y San Pedro Tlaquepaque. En b) Relleno antropogénico del humedal La Ladrillera. c) Ubicación de la zona de primer acercamiento. En d) Carretera Guadalajara-Chapala flujo de aguas residuales hacia la presa Las Pintas por el canal residual.

Derivado de un primer acercamiento *in situ*, sobre la carretera Guadalajara-Chapala, se determinó la zona de estudio, debido a que en esta zona se localiza uno de los puntos con mayor notoriedad de antropogenización y cambio de uso del suelo. Se realizaron tomas fotográficas de la zona, en la que se observa dicho fenómeno (Figura 5).
